COMMISSION D'ENQUETE

**RAPPORT FINAL DE L'ENQUETE
SUR L'ACCIDENT SURVENU LE 30 JANVIER 2000
EN MER PRES DE L'AEROPORT D'ABIDJAN
A L'AIRBUS A310-304 IMMATRICULE 5Y-BEN ET
EXPLOITE PAR LA COMPAGNIE KENYA AIRWAYS**

25 JANVIER 2002

Ce rapport exprime les conclusions de la Commission d'enquête sur les circonstances et les causes de l'accident survenu le 30 janvier 2000 en mer près de l'Aéroport d'ABIDJAN à l'Airbus A310-304 immatriculé 5Y-BEN exploité par la Compagnie KENYA AIRWAYS, assurant le vol KQ 431 ABIDJAN-LAGOS-NAIROBI.

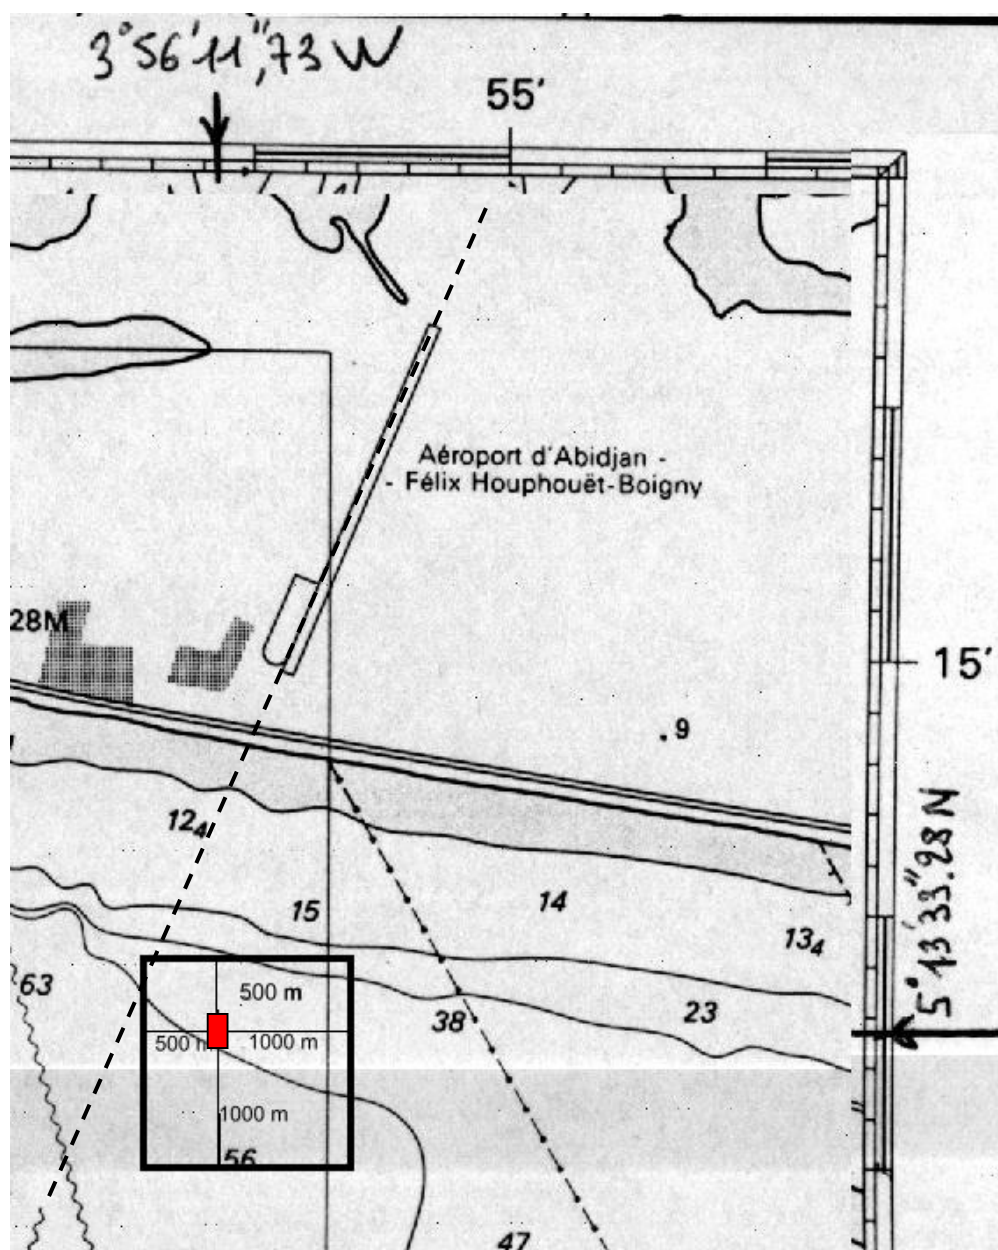
PLAN DE SITUATION

L'impact a eu lieu à 1,5 NM de la piste d'ABIDJAN à la surface de l'Océan Atlantique. Les débris de l'épave sont répartis sur une zone de 150 mètres de large (axe Est-Ouest) sur 450 mètres de long (axe Nord-Sud) et à une profondeur comprise entre 40 et 50 mètres. Ils reposent sur un fond sablonneux et sont soumis à un courant maritime orienté d'Ouest en Est.

Le carré de 1,5 km de côté sur le plan de situation ci-dessus correspond à la zone de recherche de l'épave. Le rectangle situé à l'intérieur détermine la zone où se trouvent la plupart des débris.

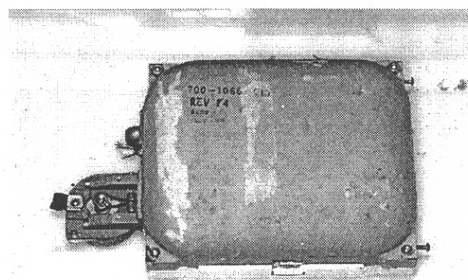
Figure 2: Memory module

The recorder was transported in water to minimize oxidation. It was found to exhibit slight impact damage to the outer casing and face plate (Figure 1). The recorder was rinsed with fresh water and disassembled in order to remove the tape medium. The internal crash protected memory module and the tape medium were found to be in pristine condition (Figures 2 and 3). There was no corrosion damage to the recording.

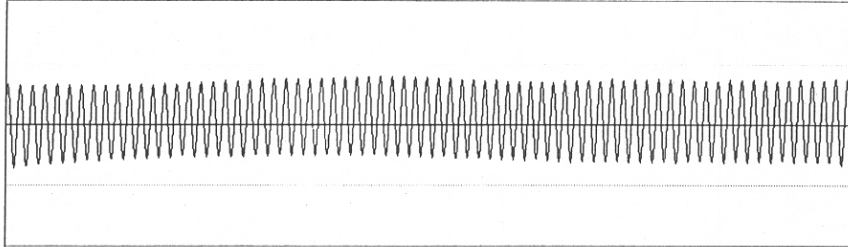
Figure 5: Sample pattern of 'ones' from accident FDR

Decoding of the recorder revealed that tracks 1, 2, 4, 6 and 8 contained a steady stream of digital 'zeros', with occasional steady streams of digital 'ones'. Tracks 3 and 7 contained only digital 'zeros' and track 5 contained only digital 'ones'. No synchronization codes nor valid data were found, which typically consists of an alternating pattern of 'ones' and 'zeros'.

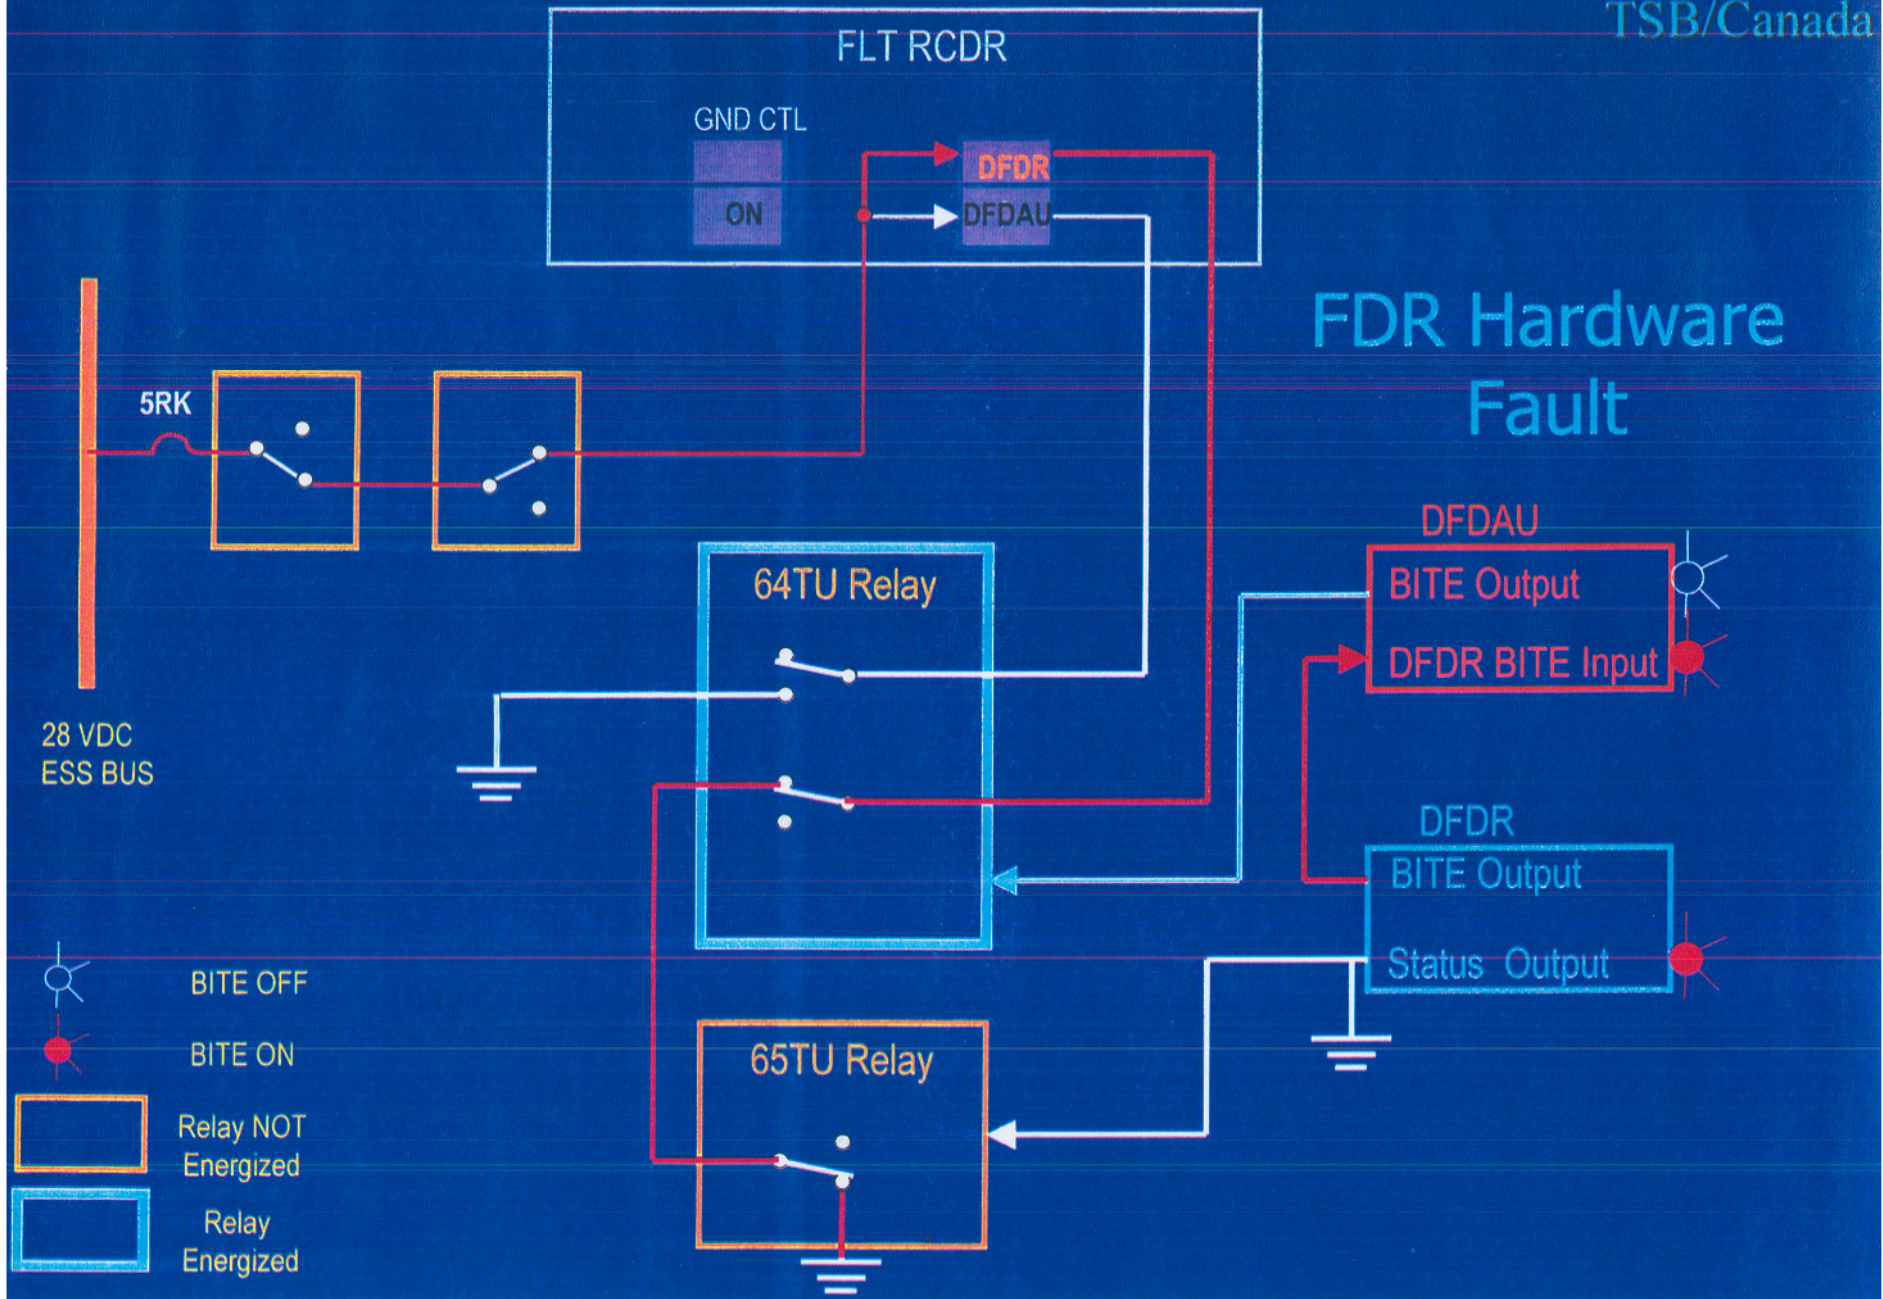
Figure 9: A310 BITE Configuration:

output activates the yellow DFDAU indicator light on the control panel. When the DFDR fails, the DFDR status output activates the yellow DFDR indicator light, except when the DFDAU indicator is also activated. The status of both units are also indicated on the front side of the DFDAU by two separate indicators. For example, in the case of a DFDR hardware fault or when no input to the DFDR is detected and there is no associated DFDAU BITE output, the DFDR status output activates the DFDR indicator light (Appendix C, Figures 8 and 9). In the case of a DFDAU hardware fault, the DFDAU BITE output activates the DFDAU indicator light, however, the DFDR status output is inhibited from activating the DFDR indicator light (Appendix C, Figure 10). On the accident flight, as the flight crew actioned the Before Start checklist, the flight recorder was indicated as 'ON'. Pressing the GND/CTL button on the FLT RCDR Control Panel normally illuminates the blue ON button, energizing the DFDR and turning off the yellow DFDR indicator light if no failures are detected. There were no indications from the crew that a problem existed with the flight recording system during the pre-flight checks. No anomalies were found with the DFDR which suggested a pre-impact problem. Since the DFDR appears to have been functioning properly and the nature of the recorded static data suggests a DFDAU problem, it is probable that the DFDAU light was illuminated and the DFDR light was off (inhibited). The checklist only makes reference to the flight recorder with no reference to a DFDAU, so it is possible that the yellow illumination of the DFDAU did not cause the crew concern. It is also possible that the DFDAU light may have been burned out.

FDR Hardware Fault

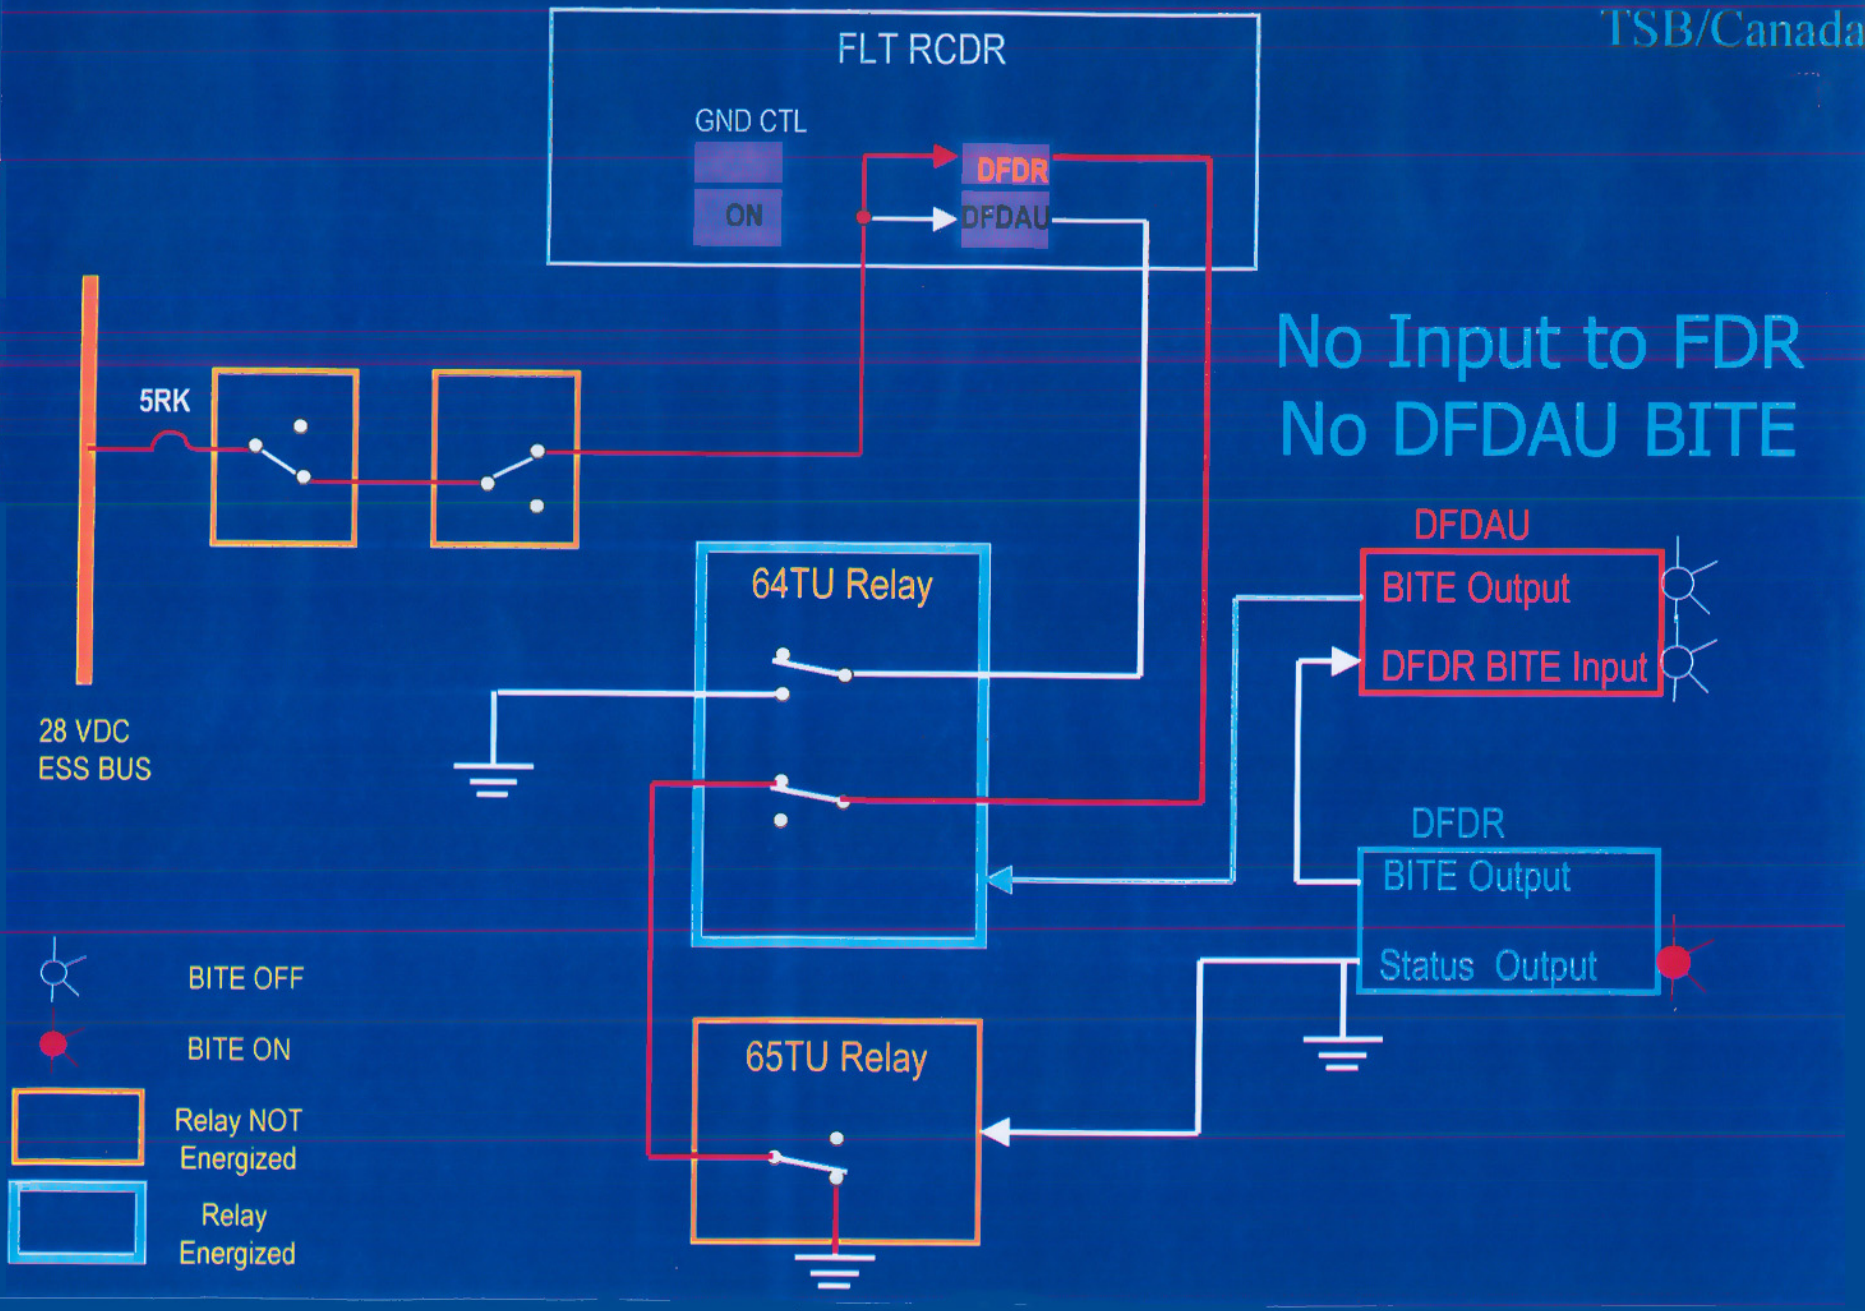
Figure 10: A310 BITE Configuration:

No Input to FDR
No DFDAU BITE

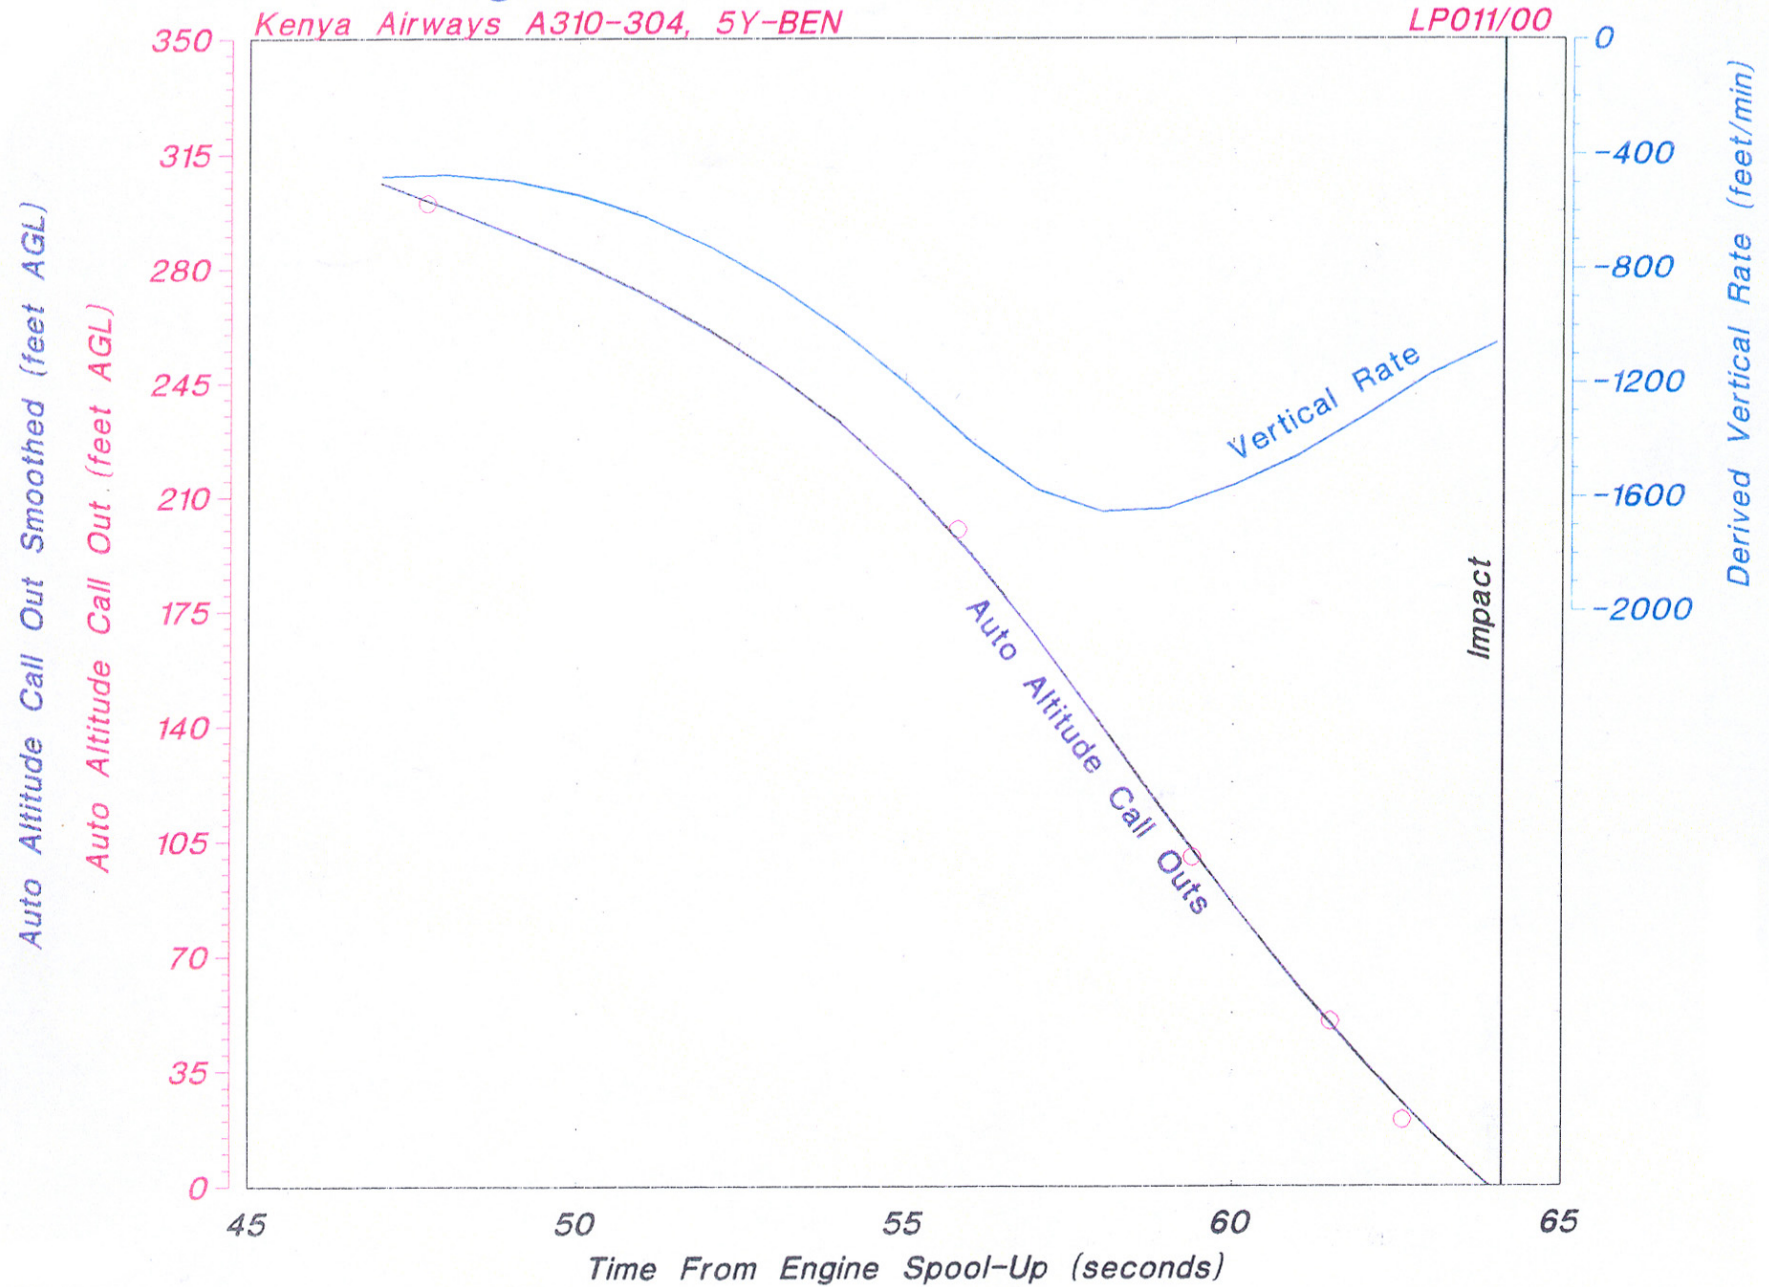
Figure 12: Auto Altitude Call Outs

The auto altitude call outs recorded during the final 16 seconds of the take-off were plotted as a function of time from the start of engine spool-up (Appendix C, Figure 12). A mathematical smoothing algorithm was applied to the data, which was then differentiated to provide an indication of the vertical rate of climb. The CVR recording indicated that there was a change from a positive to a negative rate of climb at some point following the stall warning activation. The derived vertical rate suggests that the rate of descent exceeded 1,000 feet/min, and that a recovery was possibly initiated, as suggested by an apparent reduction in the rate of descent, during the final 10 seconds of the flight.
